溶接線近傍(付近)の腐食減肉の検出(4Bナフサ配管)

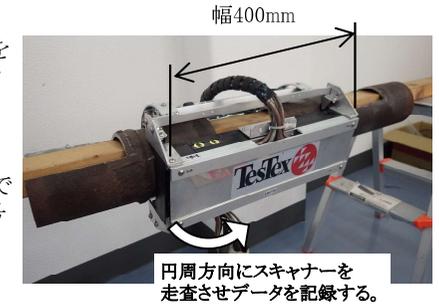
ファルコンLine-Catスキャナー(探傷幅400mm)を配管に巻き付けるようにセットして、配管下部を対象に始点から終点までから円周方向に回転走査させてデータを記録した(左記写真参照)。

データ記録後、ファルコン信号部を超音波探傷器によるUT測定およびデプスゲージによる計測で残肉測定を行い、ファルコンLine-Catの検出信号と残肉値、および減肉傾向の検証を実施した。

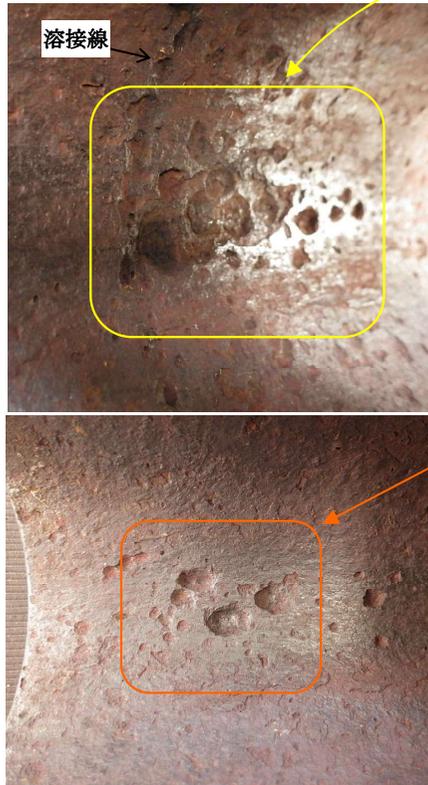
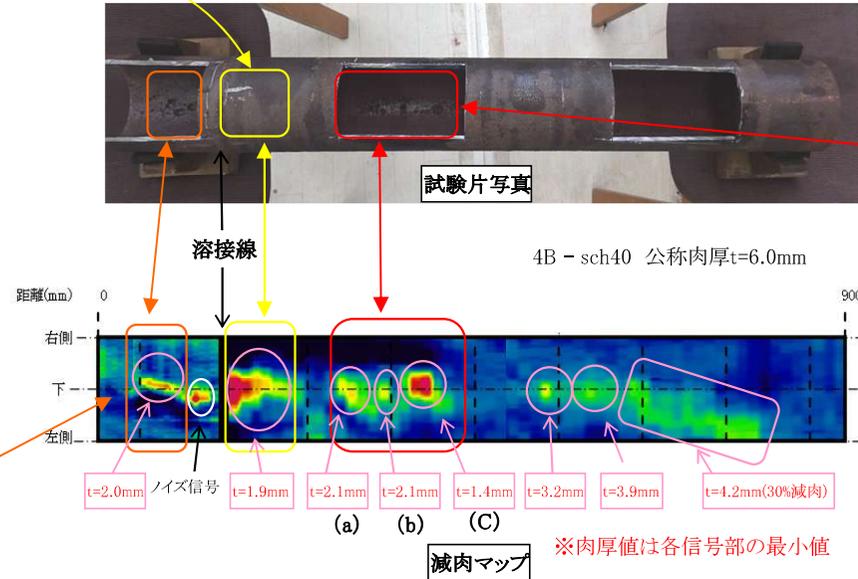
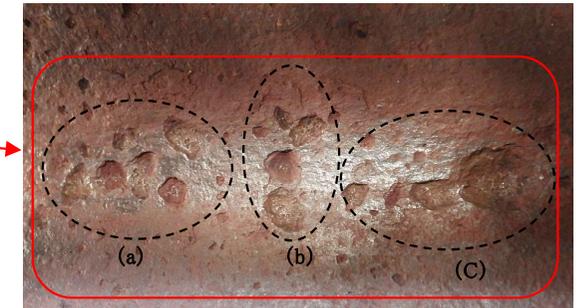
- 溶接線近傍の減肉を検出
- 漏洩に繋がる重大減肉を明瞭に検出
- 減肉マップから内面の減肉状況をビジュアル的に確認できる。

溶接線近傍の減肉を明瞭に検出できることが確認された。オフサイトの配管は内容物の種類に関係なく、溶接線近傍に腐食が発生することが多い。発生原因は、溶接材と母材の異種金属接触による陽極反応や、また溶接部の内表面に生じた微細な凹凸が不連続面となり、そこに堆積する沈殿物が悪影響を及ぼしていることが挙げられる。溶接線近傍は最も重要な検査ポイントと容易に理解できる。ファルコンLine-Catによる周方向走査の長距離探傷では、溶接線近傍を含め全線を探傷することが可能で、さらに検出能力は高い。
